**ЭТОТ ФАЙЛ СОДЕРЖИТ СКАНИРОВАННЫЕ ВЕРСИИ СТАТЕЙ
Л.В. ЕФРЕМОВА ИЗ СБОРНИКА «АНАЛИЗ ХАРАКТЕРНЫХ
АВАРИЙНЫХ СЛУЧАЕВ С СУДАМИ ФЛОТА РЫБНОЙ
ПРОМЫШЛЕННОСТИ И РЕКОМЕНДАЦИИ ПО ИХ
ПРЕДУПРЕЖДЕНИЮ» ПО ПРОБЛЕМЕ ВЫХОДА ИЗ СТРОЯ
СУДОВЫХ ВАЛОПРОВОДОВ.**

**АНАЛИЗ
ХАРАКТЕРНЫХ АВАРИЙНЫХ
СЛУЧАЕВ С СУДАМИ ФЛОТА
РЫБНОЙ ПРОМЫШЛЕННОСТИ
И РЕКОМЕНДАЦИИ ПО ИХ
ПРЕДУПРЕЖДЕНИЮ**

АВАРИИ СУДОВЫХ ДВИГАТЕЛЕЙ 8NVD36 ИЗ-ЗА КРУТИЛЬНЫХ КОЛЕБАНИЙ ВАЛОПРОВОДОВ

РЕЗУЛЬТАТЫ ИССЛЕДОВАНИЯ ПРИЧИН ОБРАЗОВАНИЯ ТРЕЩИН И ПОЛОМОК ГРЕБНЫХ ВАЛОВ НА БМРТ ТИПА «МАЯКОВСКИЙ»

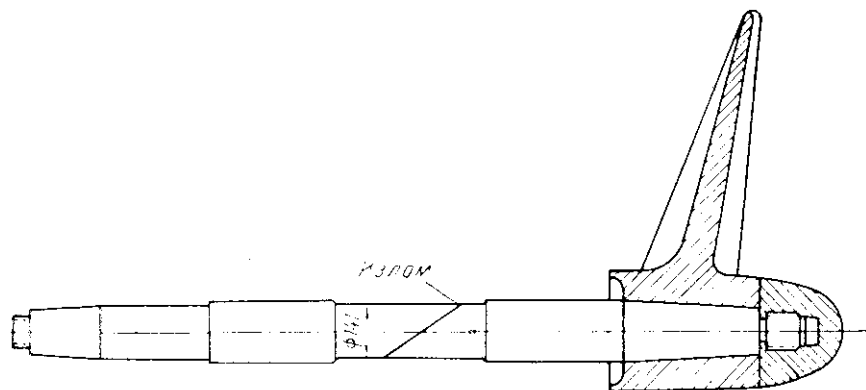
Рис. 1. Эскиз гребного вала з/ш «Актюбинск»

После разборки валопровода во время аварийного ремонта оказалось, что вал диаметром 141 мм лопнул в районе средней части дейдвуда (рис. 1).

Разрушенное сечение имело типичные признаки усталости от крутильных колебаний (излом под углом 45° к оси вала с характерными следами на поверхности металла).

285–355 об/мин действуют недопустимые напряжения от крутильных колебаний 4-го порядка одноузловой формы, которые при 310 об/мин достигали наибольшей величины (более 700 кг/см^2).

Даже непродолжительная работа на этих оборотах привела к разрушению вала в его наиболее слабом сечении диаметром 141 мм, ослабленного еще к тому же грубой токарной обработкой поверхности.

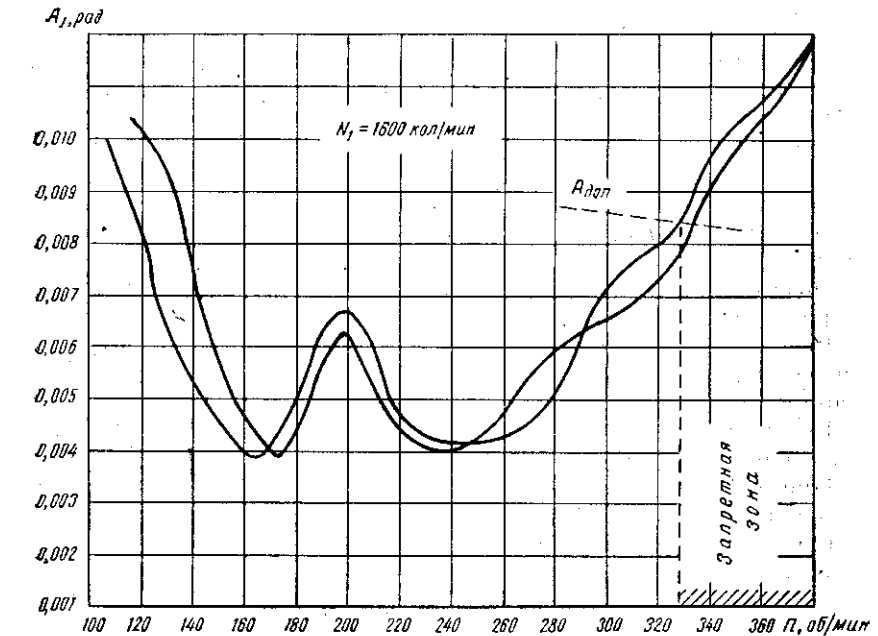
Рис. 3. Развитие амплитуды A_1 колебаний первой массы двигателя СРТ-400.

На судах же серии СРТ-400 резонанс наступал уже при 400 об/мин, т. е. всего на 40 об/мин выше номинальных.

Последнее приводило к тому, что в зоне номинальных оборотов действовали вынужденные колебания 4-го порядка, усиленные колебаниями 4, 5-го порядков с повышенными амплитудами скручивания, которые вызывали усталостные изменения в металле конуса гребного вала и, в конце-концов, приводили к разрушению последнего. Положение усугублялось не только недостаточными размерами конуса гребного вала, но и ослаблением прочности от наличия шпоночной канавки, а также тяжелых условий работы.

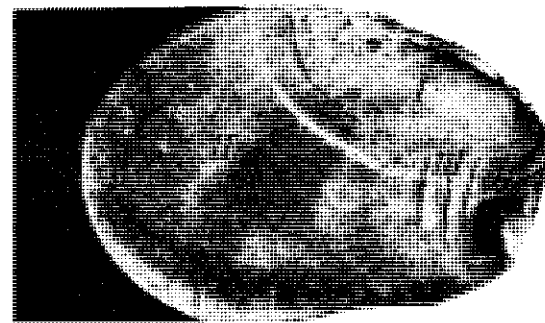
Рис. 1. Поломка промежуточного вала на ПР «Нева»

Из описания аварии следует, что промежуточный вал имел косою излом под углом 45° к оси вала на расстоянии 380 мм от фланца (рис. 1). Плоскость излома имела три характерные зоны усталостного (I), промежуточного (II) и статического (III) излома. Кроме вала, был разрушен опорный подшипник.

Если более внимательно рассмотреть фотографии разрушенного сечения, то можно прийти к выводу:

1. Промежуточный вал разрушился под воздействием сильных крутильных колебаний, так как излом идет под 45° к оси.
2. Процесс разрушения был быстротечным, а недопустимые напряжения в валу возникли незадолго до поломки, о чем свидетельствует малая степень истертости разъема трещины на большей части поверхности.

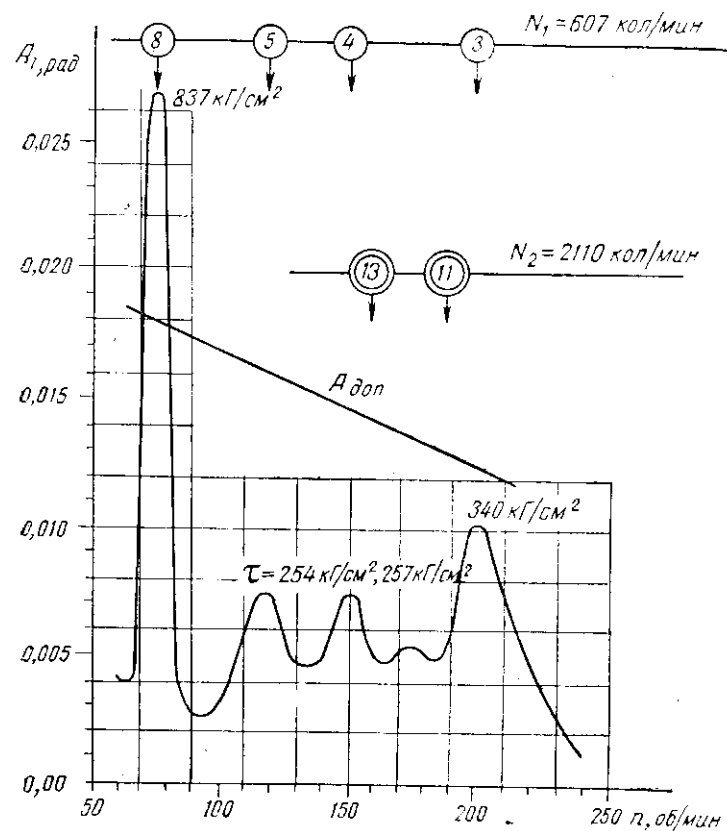
Рис. 2. График амплитуд крутильных колебаний исправного коленчатого вала главного двигателя ИР „Нева“

Как видно из приведенного графика (рис. 2) развития амплитуд крутильных колебаний, записанных при нормальном

техническом состоянии двигателя в 1960 г., напряжения от крутильных колебаний являлись допустимыми и запретных зон назначено не было. Заварка выработки промежуточного вала, безусловно, снизила предел усталости (т. е. допускаемые напряжения) вала. Однако вид излома и значительный срок службы

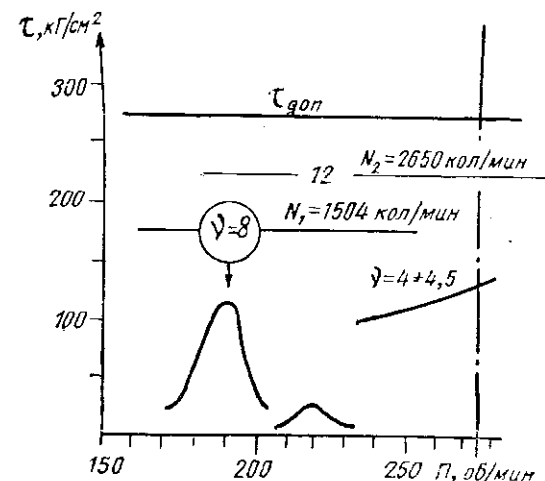
Рис. 4. Напряжения от крутильных колебаний в гребном валу СРТР типа «Океан»

График на рис. 4 показывает, что в зоне номинальных чисел оборотов величина напряжений меньше допускаемых, рассчитанных для нормального технического состояния вала. Для того чтобы начался процесс развития усталостной трещины, возможны два варианта превышения действующих допускаемых напряжений: либо действующие напряжения по каким-либо причинам возросли, либо уменьшились допускаемые напряжения. Первое предположение в данном случае не имеет подтвер-

ждения, так как основной источник крутильных колебаний — главный двигатель, не имел повреждений, которые могли бы изменить картину развития крутильных колебаний. Остается предположение о снижении допускаемых напряжений, которое следует из материалов разбора аварийного случая Инспекции безопасности мореплавания Калининградского района. Причинами снижения допускаемых напряжений явились концентрации напряжений, возникшие от наплавки гребного вала. До поломки конус гребного вала отработал почти два года. Это свидетельствует о том, что сразу после наплавки действующие напряжения еще не превышали предела усталости. При работе в морской воде, которая на судах типа «Океан» обычно проникает через уплотнения к поверхности вала, происходил медленный процесс дальнейшего уменьшения предела усталости материала в районе наплавки под воздействием прогрессирующей коррозии. Через некоторое время наступил момент, когда в ослабленном коррозией

и наплавкой сечении напряжения от крутильных колебаний уже превысили предел усталости, после чего и начала развиваться усталостная трещина.

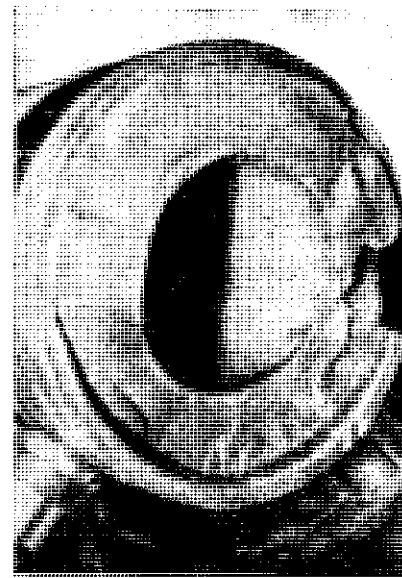
Рис. 1. Вид сечения излома гребного вала БМРТ «Дружба» (вал в станке)

Изучение разрушенного сечения (рис. 1) показало, что поверхность излома имеет две зоны. Одна из них занимает 65% площади и имеет мелкозернистую структуру. Поверхность этой зоны имеет следы истирания, указывающие на то, что на протяжении длительного времени поверхности трещины соприкасались и имели перемещения относительно друг друга. Другая зона имеет крупнозернистое строение. По этой зоне и произошла поломка в момент аварии. Излом вала частично уходит под облицовку. В районе зарождения трещины на валу обнаружены две глубокие коррозионные раковины. На участках вала, выступающих за облицовку, имеется равномерная и точечная коррозия, благодаря чему диаметр вала уменьшился на 0,5—1,0 мм.

В заключении Севгосрыбфлотинспекции о причинах аварии говорится, что поломка гребного вала и потеря ВРШ произошли вследствие коррозионно-целостного разрушения металла. Этому способствовало наличие значительной концентрации напряжений в районе галтели от вала к фланцу.

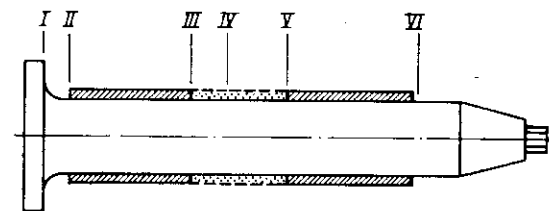
Схема опасных сечений гребного вала

Образование трещин наблюдается в гребных валах как со сплошной сварной облицовкой, так и с отдельной, имеющей эпоксидное покрытие (см. рисунок). В первом случае наибольшее количество трещин обнаружено в районе сварного шва, а во втором — рядом с кормовым торцом носовой облицовки. В районе гребного винта трещин в гребных валах практически не бывает (табл. 1 и 2).

Основной причиной образования трещин в средней части гребного вала является возникновение недопустимых напряжений от изгибающих моментов при увеличении нагрузки на носовой дейдвудный подшипник по мере износа кормового дейдвудного подшипника в зависимости от начальной нагрузки выносного опорного подшипника при центровке валопровода.
